INTERVENTI RICORRENTI E COERENTI

CASI INCOERENTI – DA EVITARSI

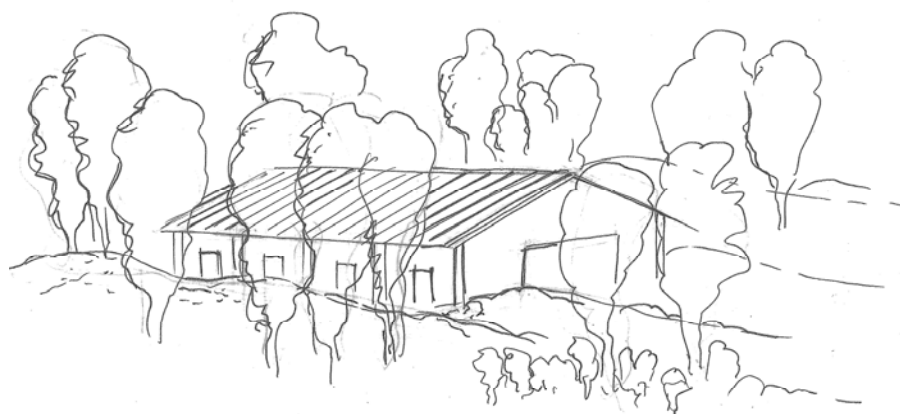
Esempio di capannone in legno lamellare

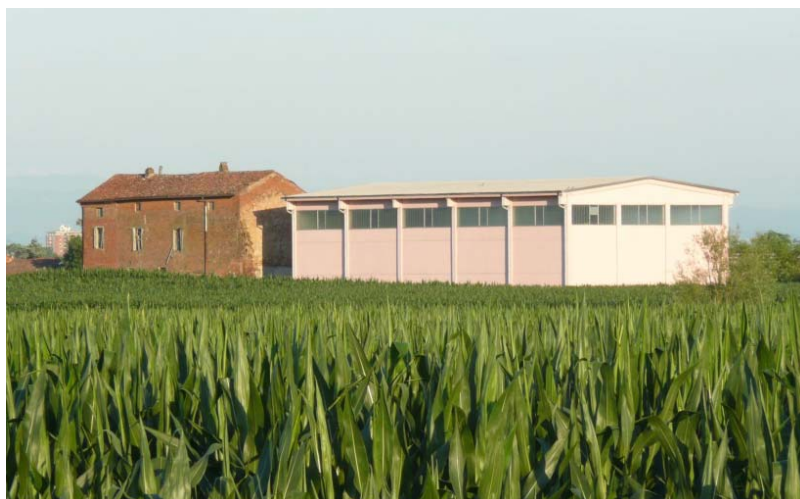
Questi due esempi illustrano nuovi interventi totalmente incoerenti con il contesto e mancanti di qualsiasi elemento di mitigazione, inoltre c'è totale disarmonia rispetto agli edifici adiacenti caratterizzati da impianto tradizionale.

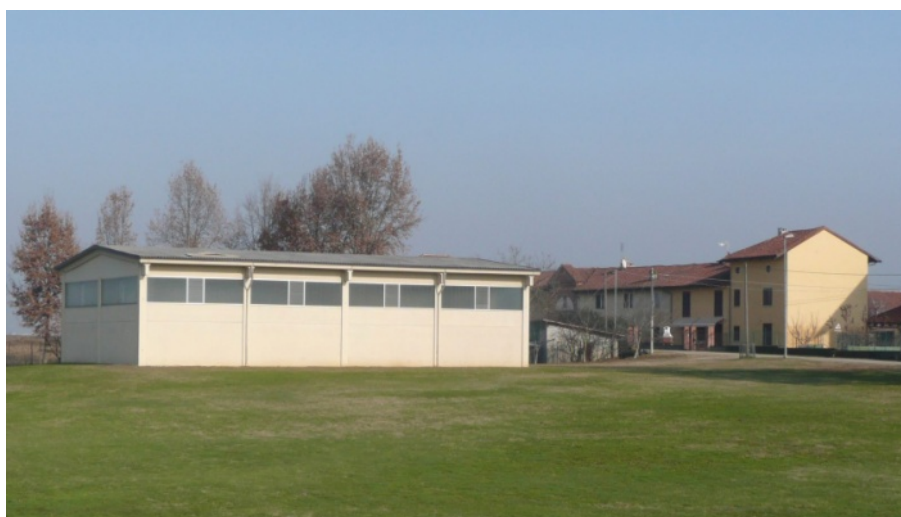
Nei casi in cui un nuovo elemento si inserisca in un ambito caratterizzato da edifici tradizionali è necessaria una maggiore coerenza con i caratteri tipologici del contesto in modo da evitare risultati dissonanti come questi. Indispensabili comunque interventi di mitigazione, e progettazione paesaggistica e ambientale.

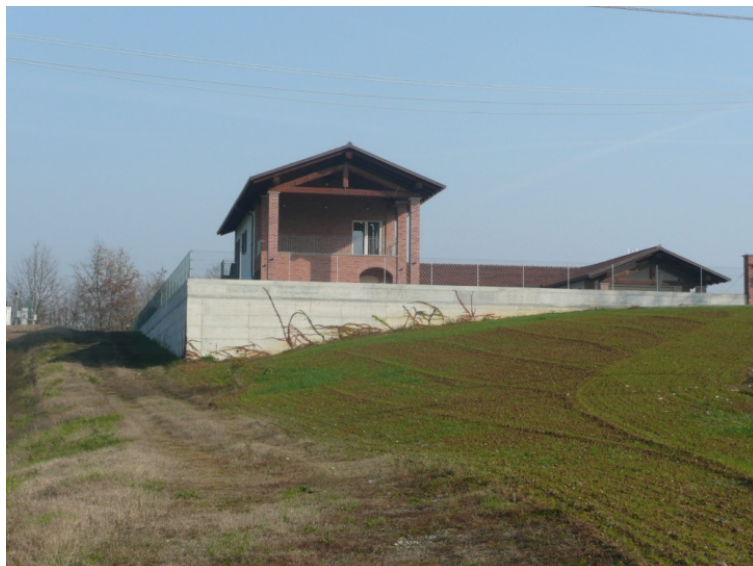
L'edificio sopra riportato utilizza materiali e tipologie tradizionali, con una coerente interpretazione in chiave contemporanea. Tuttavia il muro controterra altera in modo eccessivo e critico il contesto, caso totalmente da evitarsi.

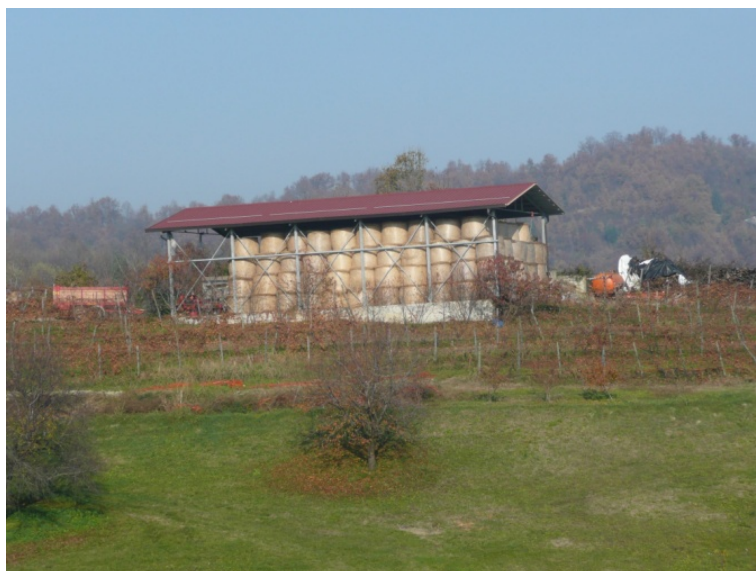
Questo deposito è incoerente con il paesaggio per le dimensioni e per i materiali impiegati, ed è stato edificato su di un crinale con un grande impatto visivo. Manca inoltre qualsiasi intervento di mitigazione.
